# Leichtgewichtig, aber hart im Nehmen

Zustandsbewertung für gesicherte Anlagenverfügbarkeit von GFK-Behältern

Dipl.-Ing. (FH)  
Markus Maiwald,  
TÜV SÜD Industrie Service

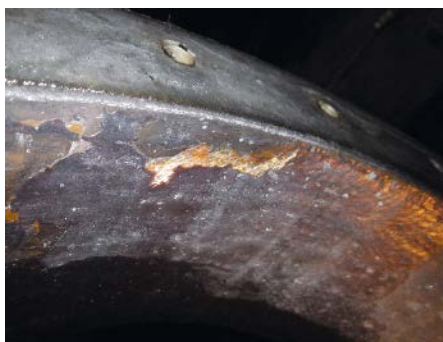
Abb. 1: Beschädigung am Mannlochhals eines Eindampfbehälters

Bei der äußeren und inneren visuellen Prüfung lagen die Bauteile im entleerten und im Wesentlichen gereinigten Zustand vor. An den Außenwandungen waren keine sichtbaren, den Bauteilzustand negativ beeinflussenden Veränderungen festzustellen. Anders im Innenbereich: In einem Eindampfbehälter wurden am Mannlochhals und am Mannlochdeckel eine Beschädigung der CSS festgestellt. Beide Bereiche waren zu sanieren. Die anderen Behälter der Rauchgasreinigung zeigten entweder keine oder geringe, aber unkritische Veränderungen an der Werkstoffoberfläche, so dass je nach Behälter und Zustand eine erneute Prüfung in einem Jahr oder in zwei Jahren empfohlen wurde.

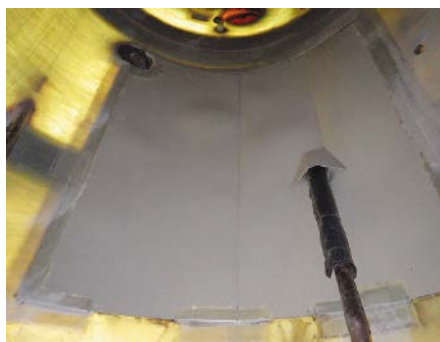
Abb. 2: SO<sub>2</sub>-Absorber: Oben links im Bereich des Schutzhemds ist eine große Blase zu sehen. Das Schutzhemd schützt den Behälter im Bereich des Rauchgaseintritts gegen Abrasion.

Der SO<sub>2</sub>-Absorber war ein halbes Jahr zuvor komplett saniert worden. Am auflaminierten Schutzblech im Bereich des Gaseintritts wurde eine größere Blase festgestellt. Da diese allerdings keinen Einfluss auf die Standsicherheit und gegenüber einem abrasiven Angriff hatte, war eine Sanierung nicht erforderlich. Im HCl-Absorber waren visuell verschiedene Schäden nachweisbar: Neben abrasiven Angriffen wurden an mehreren Stellen beginnende Rissbildungen in der Resinharzschicht der CSS festgestellt. Auf Betreiberwunsch wurden fünf Kernlochbohrungen für REM-EDX-Untersuchungen entnommen, um den möglichen Schädigungsgrad der Glasfasern zu analysieren. Die Rauchgaskanäle waren ohne Befund, so dass eine wiederkehrende Prüfung in zwei Jahren empfohlen wurde. Anders bei der Sole-Anlage: Die Bodenbeschichtung wies lokal Risse und Ablösungen auf. TÜV SÜD empfahl, diese Bereiche zu sanieren.

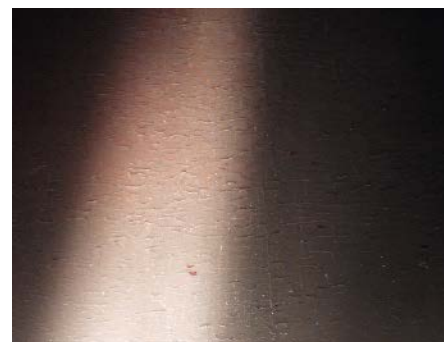
Abb. 3: Rissbildungen in der Reinharzschicht der CSS im Kopfbereich des HCl-Absorbers

Aufgrund der Ergebnisse der REM-EDX-Analysen war zum Zeitpunkt der Prüfung die Standsicherheit des HCl-Absorbers noch nicht akut gefährdet. Unter Berücksichtigung des Alters des Prozessbehälters empfahl TÜV Süd eine Sanierung in spätestens zwei Jahren. Wegen der dann erforderlichen sehr umfangreichen Sanierungsarbeiten wurde vorgeschlagen,

dass die mit den Arbeiten beauftragte Fachfirma gemäß Wasserhaushaltsgesetz (WHG) ein Sanierungskonzept erstellt, das durch einen Kunststofffachverständigen geprüft und freigegeben wird. Darüber hinaus wurde empfohlen, die Laminierarbeiten von einem nach der Richtlinie DVS 2220 geprüften Laminierer durchführen zu lassen.

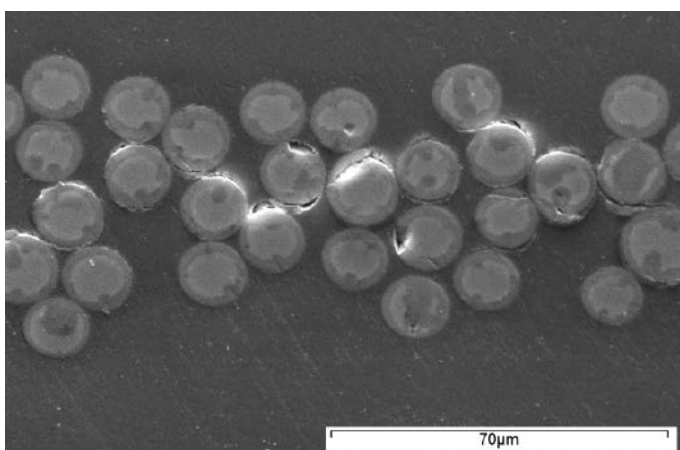
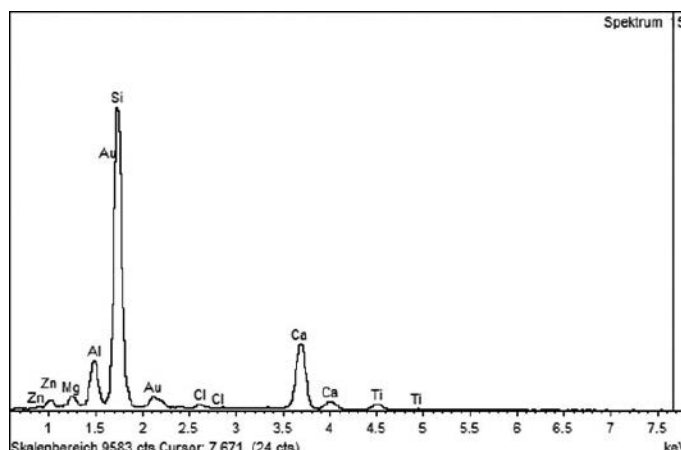
Abb. 4: HCl-Absorber: REM-Aufnahme der ersten Wirrfaserlage der CSS (links) zeigt Auflösungserscheinungen an den „Seelen“ der Glasfasern. Im Elementspektrum (rechts) sind Silicium (Si) und Calcium (Ca) noch sichtbar. Magnesium (Mg) und Aluminium (Al) sind in der Probe kaum noch vorhanden. Gold (Au) stammt von der Probenbedampfung.

erhebliche chemische Angriffe an den Glasfasern der ersten und zweiten Wirrfaserlage nachweisbar. Visuell macht sich dies durch das Auflösen der „Seele“ der Glasfasern bis hin zu der vollständigen Zerstörung der Glasfasern bemerkbar. In den EDX-Punktanalysen zeigt sich das im Nachweis der für Glasfasern typischen chemischen Elemente Silicium (Si), Calcium (Ca), Aluminium (Al) und Magnesium (Mg). In den Elementspektren sind diese Elemente dann entweder teils verarmt bzw. nicht mehr nachweisbar. Hiervon ist insbesondere das Element Magnesium betroffen. In allen fünf Proben waren zudem beginnende chemische Angriffe bis zum Übergang der CSS zum Traglaminat festzustellen.

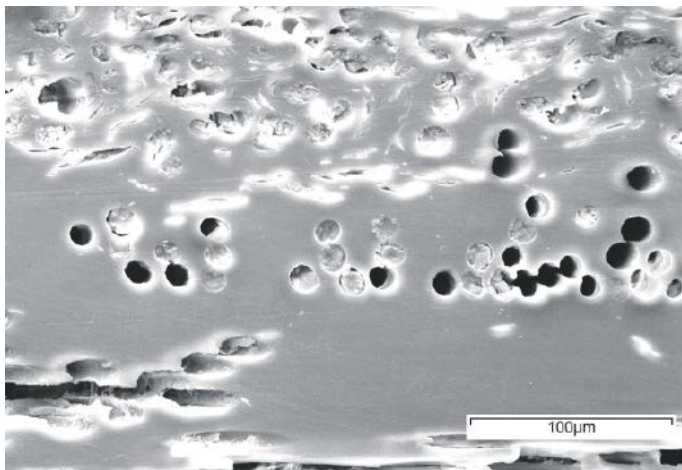
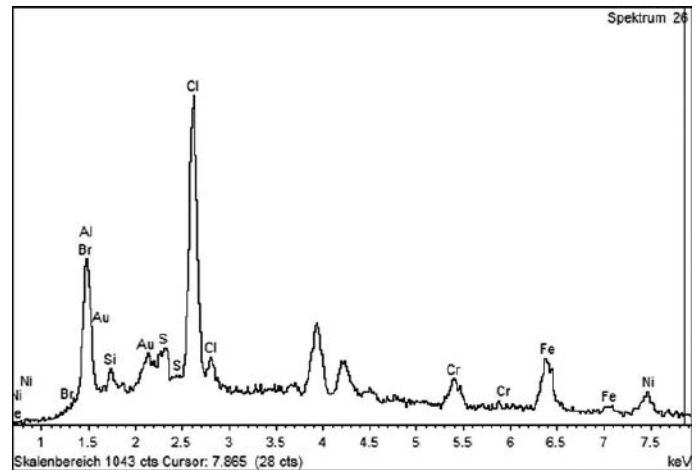
Abb. 5: HCl-Absorber: REM-Aufnahme der ersten Wirrfaserlage der CSS (links) zeigt die nahezu vollständige Auflösung bzw. Zerstörung von Glasfasern. Im Elementspektrum (rechts) sind Silicium (Si) und Aluminium (Al) noch sichtbar, während Calcium (Ca) und Magnesium (Mg) nicht mehr nachweisbar sind.
