# Die Lehren einer Staubexplosion

## Erdungsüberwachung von Big Bags Typ C

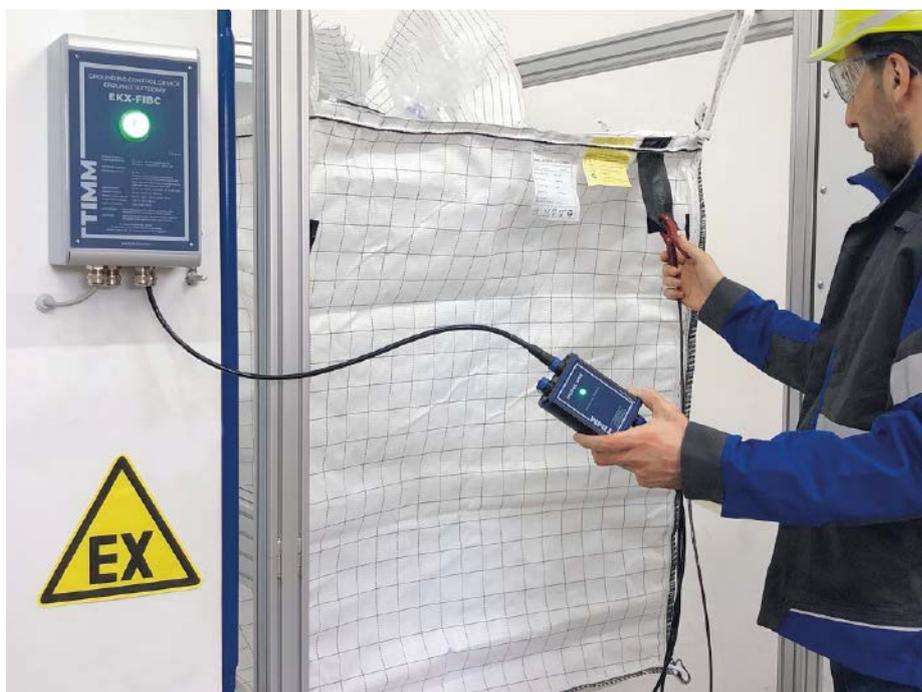
Abb. 1: Eine Überwachung der Erdung von Big Bags vermeidet Funkenbildung und steigert die Sicherheit in der Anlage.

Deshalb ist es heutzutage Best Practice, überwachte Erdungsgeräte wie das Timm EKX-FIBC für die Erdung von Big Bags Typ C einzusetzen. Solche Geräte überwachen kontinuierlich die korrekte Erdung des Big Bags, also die Einhaltung der in den Normen geforderten Ableitwiderstände, und können über ihre Steuerausgänge in die Verladesteuerung eingebunden werden. So können Warn- und Freigabesignale gesendet oder auch optische Anzeigen genutzt werden. In der vorliegenden Situation wäre es bspw. denkbar, über oder im Einfülltrichter eine Klappe zu nutzen, welche sich erst öffnet, wenn das Erdungsgerät eine Freigabesignal sendet. So könnte immer sichergestellt sein, dass der Big Bag vor der Entleerung geerdet ist.

Um Fehlbedienungen und Manipulationen des Erdungsgerätes zu vermeiden, sollte es zudem mit einer Objekterkennung ausgestattet sein. Eine solche Objekterkennung, wie man sie auch von Lkw-Erdungsgeräten kennt, kann unterscheiden, ob ein Big Bag angeschlossen ist oder versucht wird, durch Anklebmen der Zangen bspw. an Metallteilen der Anlage eine Dauerfreigabe zu erhalten. Dadurch gibt das

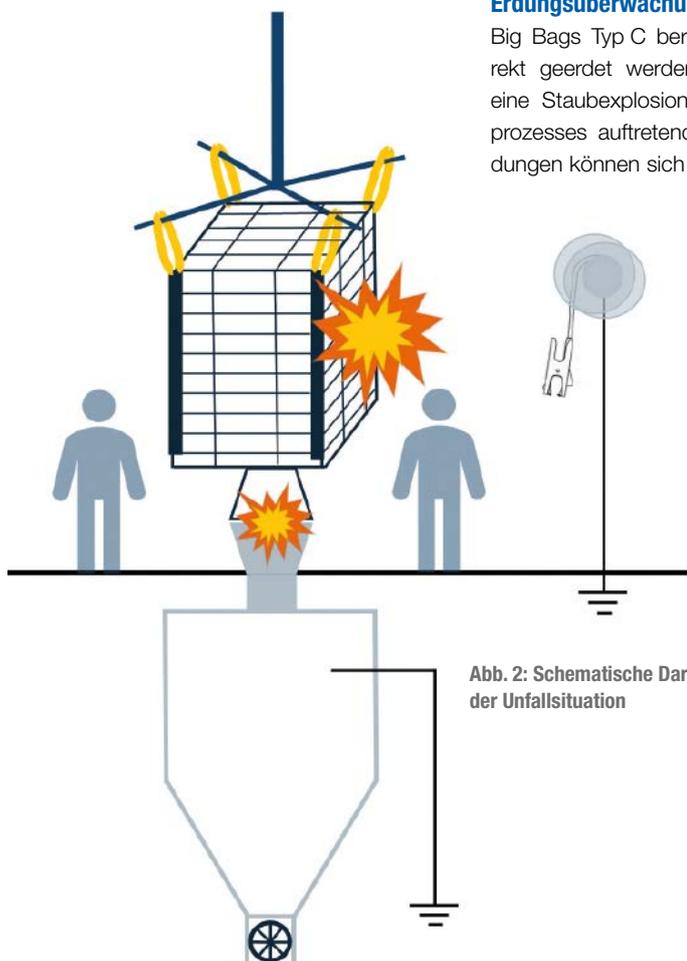
Abb. 2: Schematische Darstellung der Unfallsituation

Der Big Bag Typ C hatte vier ableitfähige Hebeschlaufen, welche über das metallische Hebekreuz gelegt waren. Außerdem befanden sich die vorgeschriebenen Erdungsglaschen seitlich am Sack. Die Arbeitsanweisung besagte zudem, dass der Big Bag vor jedem Arbeitsschritt mit dem an der Wand angebrachten Erdungskabel geerdet werden sollte, um entstehende elektrostatische Aufladungen abzuleiten. Grundsätzlich hätte der Big Bag daher an mehreren Stellen geerdet sein sollen.

Allerdings war das Hebekreuz mit einem Kunststoffseil an der Decke angebracht, welches nicht leitfähig ist und dadurch keine ausreichende Erdungsverbindung herstellen konnte. Zudem wurde aufgrund der unübersichtlichen und hektischen Gesamtsituation vergessen, das Erdungskabel am Big Bag anzubringen. Dadurch war der Big Bag zu keinem Zeitpunkt geerdet und die elektrostatischen Ladungen konnten sich ansammeln, bis sie sich schließlich in einem elektrischen Funken entluden.
