Titelstory

# Robuste Problemlöser

**Radarmessgeräte behaupten sich im schwierigen Umfeld der Gold- und Platingewinnung**

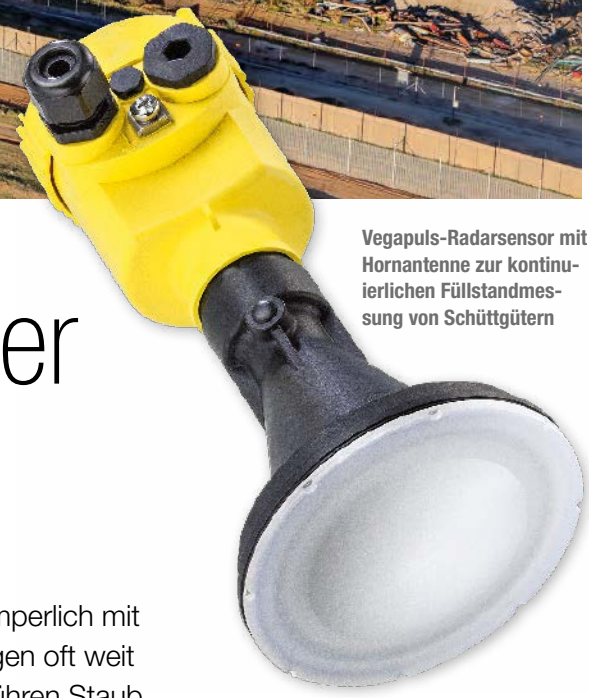
Vegapuls-Radarsensor mit Hornantenne zur kontinuierlichen Füllstandmessung von Schüttgütern

Vega schlug daraufhin dem Unternehmen den Vegapuls mit seinem engen Abstrahlwinkel vor, der auf der 80-GHz-Technologie basiert. Das Radarmessgerät hat sich in den wenigen Jahren, die es auf dem Markt ist, bereits in vielen schwierigen Fällen als Problemlöser erwiesen. Dennoch: Bei Sibanye war man zwar an sich von dem Messgerät überzeugt, wollte aber nicht noch einmal investieren. Die Verantwortlichen hatten bereits viel Geld für Technologien ausgegeben, die nicht zuverlässig funktionierten.

Vega bot daher an, den Vegapuls zunächst probeweise einzubauen und für drei Monate zu testen. Daraufhin wurde das Messgerät mit Kunststoff-Hornantenne und Montagebügel installiert und anschließend kalibriert. Vega-Mitarbeiter sind eigentlich an ungewöhnliche und raue Einsatzbedingungen ihrer Messgeräte gewohnt. Dennoch war die Messsituation selbst für robuste Vega-Sensoren herausfordernd. Die Seitenwände des Quarzganges sind von den herabfallenden Steinen extrem aufgeraut. Zudem fallen die Steine so, dass diese anfänglich über der 100 %-Marke des Füllstands und somit direkt vor dem Sensor liegen. Von dort springen die Steine anschließend auf die Oberfläche des folgenden Ganges bis zur nächsten Abzweigung. Damit kommen sie nicht nur dem Messgerät gefährlich nahe, auch die Staubentwicklung ist enorm.

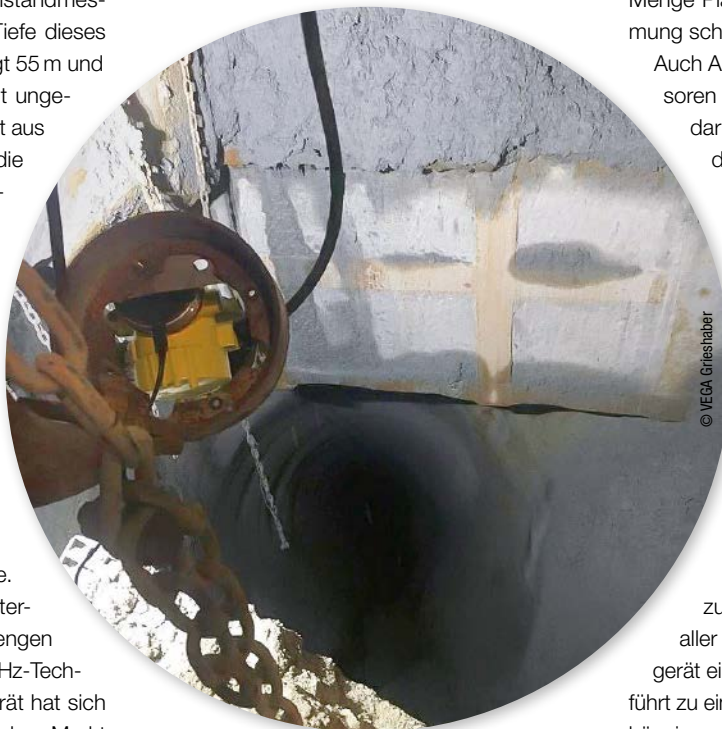
**Staub, Schmutz und Lärm ergeben eine anspruchsvolle Umgebung für die Füllstandmessung in der Goldmine.**

Die Kalibrierung des Messgerätes erfolgte daher zu einem Zeitpunkt als der Quarzgang leer war. Dabei wurde die Echokurve auf Pactware verwendet, um die besten messbaren 0 % zu bestimmen. Zudem wurden die falschen Signale, die durch die herabfallenden Steine entstanden, unterdrückt. Beeindruckendes Fazit: Der Radarsensor misst selbst unter diesen extremen Bedingungen ausgesprochen zuverlässig. Eine Rückgabe des Messgerätes kam daher nicht in Frage, vielmehr bestellte Sibanye sogar
